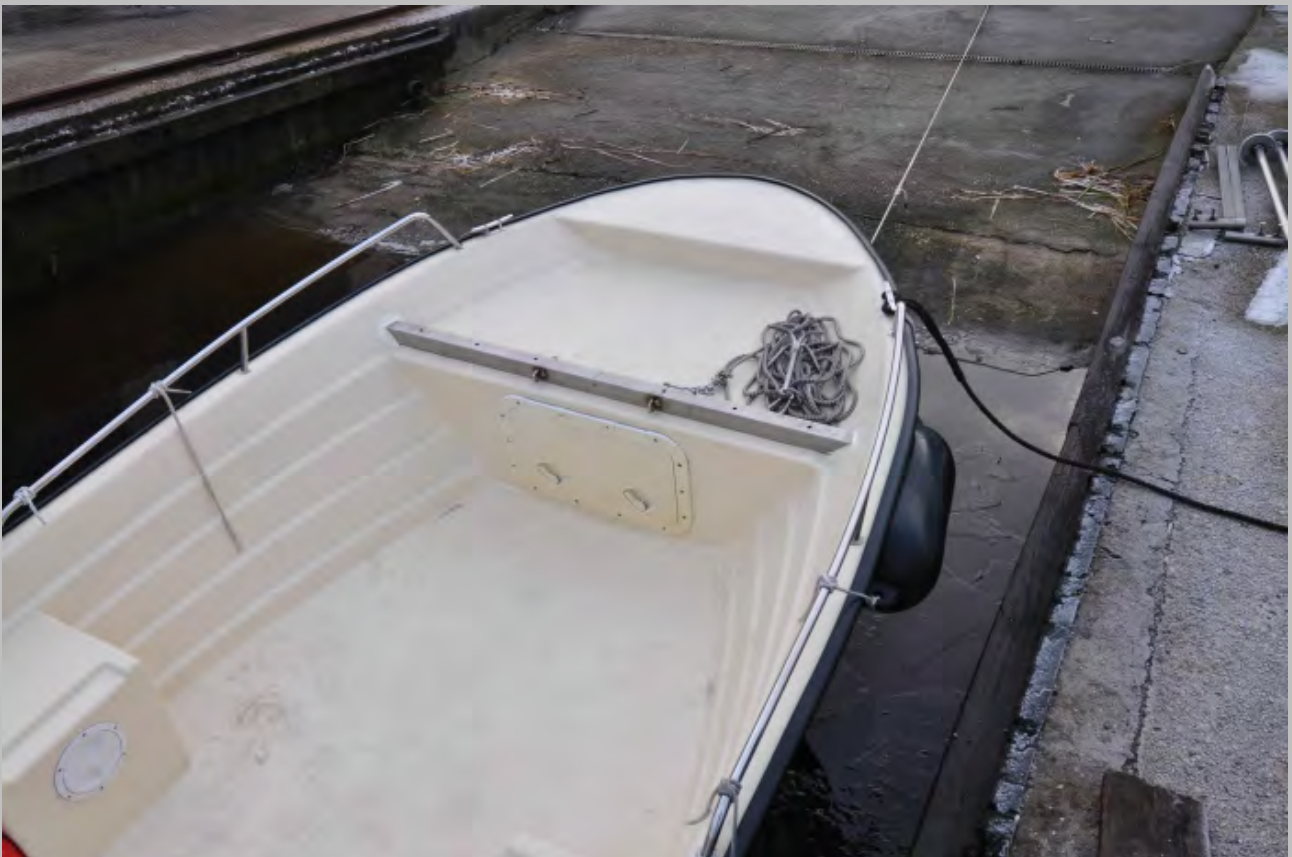
Bug und seitliche Luken ermöglichen ein trimmen des Bootes und weitere Ausrüstung zu verstauen.
